RELATÓRIO TÉCNICO DE AVALIAÇÃO URBANÍSTICA

Lei nº 1.575 de 11 de setembro de 2015

1- Área 25

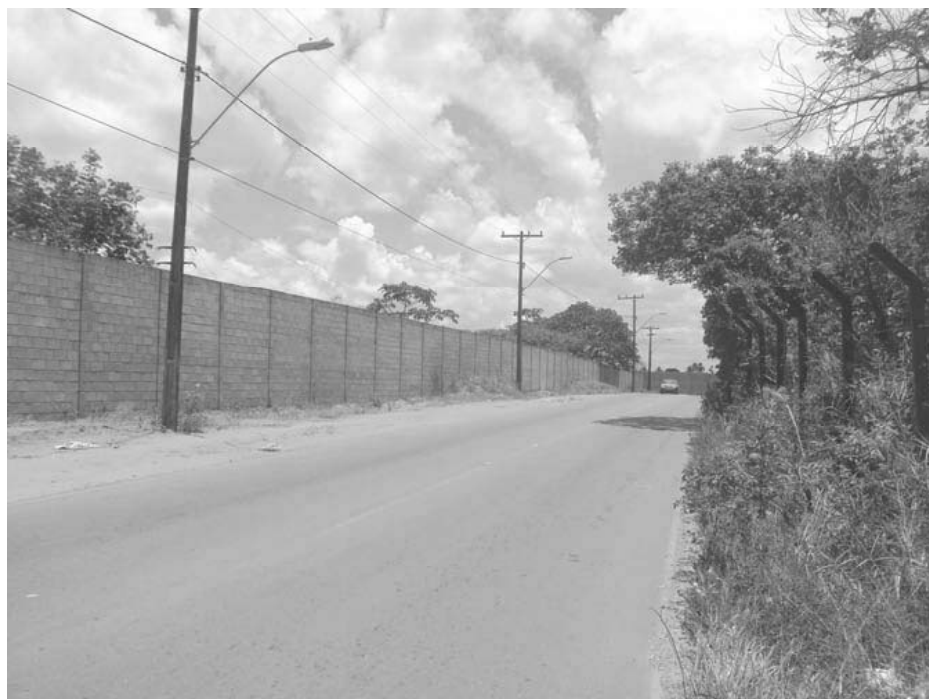
Foto

A área apresenta-se com cobertura vegetal, sem curso d'água e cercada junto com uma área contígua onde está instalado um conjunto de galpões, estando inserida parte do seu terreno na ZEIS1 (Zona Especial de Interesse Social) e ZEUS1 (Zona de Expansão Urbana Sustentável), com características urbanas de iluminação pública, transporte público, pavimentação asfáltica e meio fio.

A área está sendo ocupada por Condomínio de galpões, abrangendo uma área de 5.962,00m². Tendo esta localidade um potencial de edificação residencial, comércio e serviço, estando assim, sua atual ocupação, de acordo com a legislação vigente.

Não atendido. A área encontra-se apenas murada e incorporada à área vizinha, porém sem estruturas consolidadas

A área não atende aos critérios estabelecidos no Art 1º da Lei 1575/2015, tendo em vista que pode ser revertida à sua condição original. Recomenda-se que o proprietário da área vizinha seja notificado a retirar o muro e manter a área livre, por tratar-se de área de domínio público.
