RELATÓRIO TÉCNICO DE AVALIAÇÃO URBANÍSTICA

Lei nº 1.575 de 11 de setembro de 2015

1- Área 26

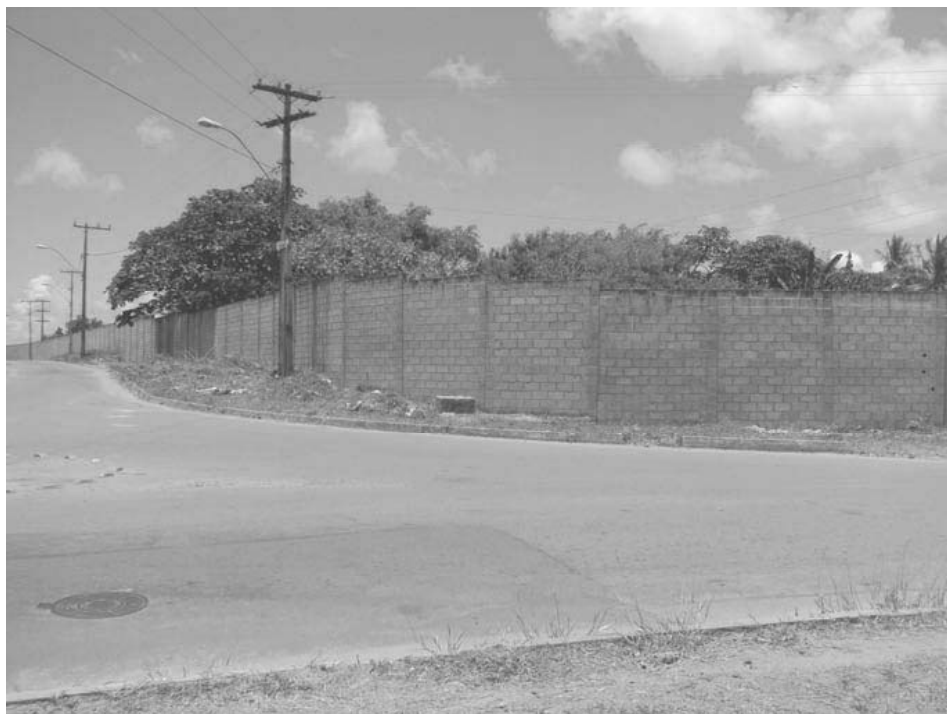
Foto

A área apresenta-se com cobertura vegetal, sem curso d'água e cercada junto com uma área contígua onde está instalado um conjunto de galpões, estando inserida parte do seu terreno na ZEIS1 (Zona Especial de Interesse Social) e ZEUS1 (Zona de Expansão Urbana Sustentável), com características urbanas de iluminação pública, transporte público, pavimentação asfáltica e meio fio.

A área está sendo ocupada por condomínio de galpões, abrangendo uma área de 7.360,00m². Tendo esta localidade um potencial de edificação residencial, comércio e serviço, estando assim, sua atual ocupação, de acordo com a legislação vigente.

Não atendido. A área encontra-se apenas murada e incorporada à área vizinha, porém sem estruturas consolidadas

A área não atende aos critérios estabelecidos no Art 1º da Lei 1575/2015, tendo em vista que pode ser revertida à sua condição original. Recomenda-se que o proprietário da área vizinha seja notificado a retirar o muro e manter a área livre, por tratar-se de área de domínio público.
